Oferta zabudowy Ducato L3H2 /06/2017/WJ

Wycena zabudowy pojazdu według posiadanych informacji, Fiat Ducato, L3H2, VAN

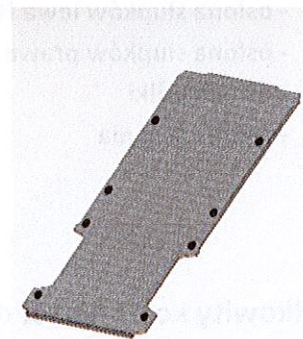
8. Zamontowanie podłogi ze sklejki antypoślizgowej, dwustronnie foliowanej, grubość 12 mm. Miseczki montażowe, kątowniki.

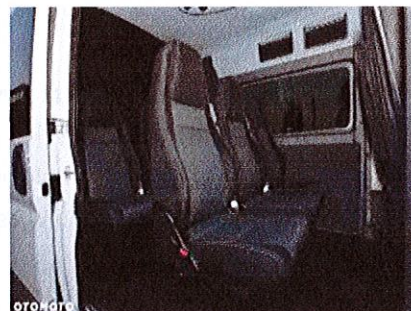
10. Zamontowanie 4 sztuk dodatkowych przyciemnianych okien w pojeździe, na poziomie II i III rzędu siedzeń. Po 2 sztuki z prawej i lewej strony. Montaż okien o wielkości wynikającej tylko z miejsc wyznaczonych do tego celu fabrycznie przez producenta. Zachodzące części okien poza ścianę grodziową (na przedział ładunkowy) zabezpieczone zostaną kratami.
